Buckelwiesenreste im Siedlungsgebiet "Bärnbichl-Nord" der Gemeinde Krün (Ldk. Garmisch-Partenkirchen)

Auftraggeber:
Gemeinde Krün
Rathausplatz 1
82494 Krün

Auftragsnehmerin:
Dipl.-Biol. Gabriela Schneider
Miesbacher Str. 13
83734 Hausham

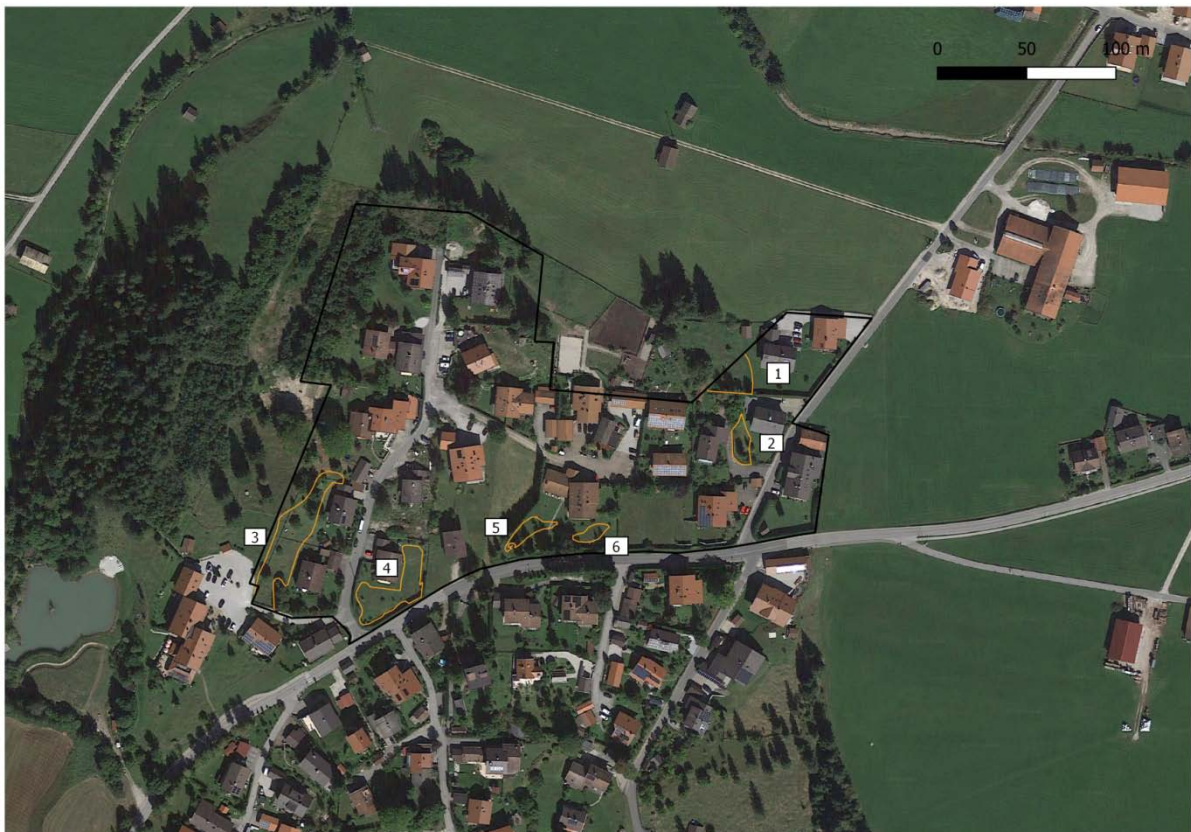
Abb. 1:
Buckelwiesenreste (nummerierte, gelb umrahmte Flächen) im Planungsgebiet Bärnbichl-Nord

Im Planungsgebiet wurden insgesamt sechs Flächen mit einer Gesamtgröße von 2.686 m² kartiert (vgl. Abb. 1). Unbeeinträchtigte Buckelstrukturen mit charakteristischen Magerrasen sind dabei jedoch nur noch in den Flächen Nr. 1 und Nr. 3 mit einer Gesamtfläche von 1.466 m² erhalten. Die übrigen Flächen Nr. 2, 4, 5 und 6 sind Relikte eingeebener oder anderweitig strukturell veränderter Buckelwiesen mit einem noch bemerkenswerten und nach § 30 BNatSchG geschützten Restarteninventar (Gesamtfläche: 1.220 m²).

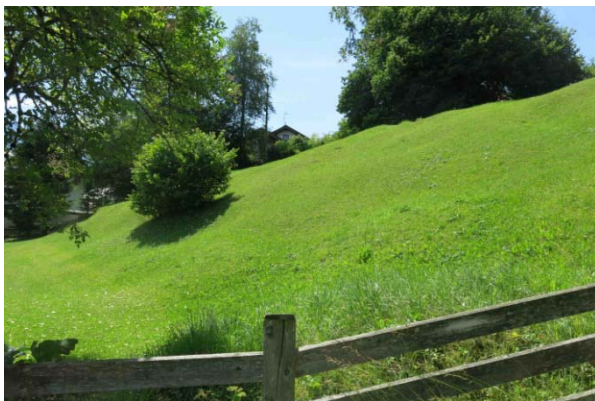
Nr.	Fl.Nr.	Fläche (m ²)	Kurzbeschreibung
1	175/1	343	Buckelwiese im NO-Teil des Planungsgebiets (Abb. 2) Nordosthang mit intakten Buckelstrukturen und artenreichem Magerrasen aus vorherrschenden Vertretern der Enzian-Schillergrasrasen und der Trespen-Halbtrockenrasen. Der Bestand wurde 2023 im Juli gemäht. Nur der südlichste Teil des markanten Buckelwiesenhangs liegt innerhalb des Planungsgebiets, der größere Teil liegt nordwestlich außerhalb.
2	174/0	212	Östlich exponierter Steilhang am südlichen Westrand des Flurstücks Durch bauliche Maßnahmen strukturell veränderte Restfläche desselben Buckelwiesenhangs südlich Fläche Nr. 1 im Nordostteil des Planungsgebiets mit artenreichen Trespen-Halbtrockenrasen und eingestreuten Elementen der Enzian-Schillergrasrasen. Der ehemalige Buckelwiesengang wurde in eine steile, wnw-exponierte Böschung unterhalb der geteerten Zufahrt zur westlich angrenzenden Bebauung umgewandelt.

Abb. 2
Fläche Nr. 1: Buckelwiesenhang im Nordostteil des Planungsgebiets. Blickrichtung Süd vom nördlich liegenden Zaun.

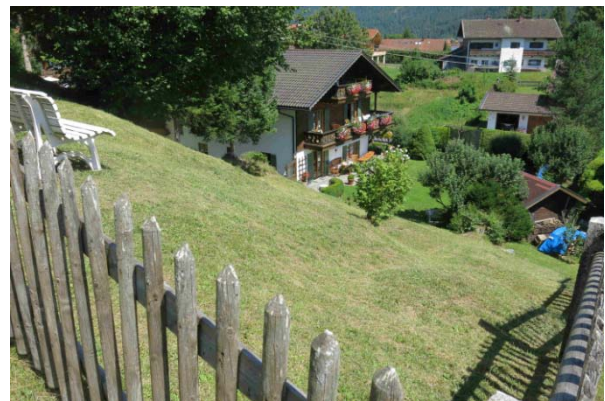
3	184/23, 184/27, 184/32 (?), 184/0	1.123	Buckelwiesengang am südlichen Westrand des Planungsgebiets (Abb. 3) Die kartierte Fläche erstreckt sich über den westlichen Teil der Flurstücke 184/23 und 184/27 und greift geringfügig auf das nördlich liegende Flurstück über. Im Westen beinhaltet die Fläche noch einen schmalen Streifen am Hangrücken oberhalb des Landhotels auf Fl.Nr. 184 (Abb. 4) und tangiert hier das amtlich kartierte Biotop Nr. A8433-0053. Wertgebend ist das Vorhandensein unbeeinträchtigter Buckelstrukturen mit charakteristischer artenreicher Magerrasenvegetation. Die Beschattung durch Einzelgehölze und Gehölzgruppen sowie die teilweise nicht optimale Pflege (v.a. am Nordrand) stellen leichte Beeinträchtigungen dar.
4	184/29	705	Wiesenfläche südlich und östlich des Wohnhauses auf Fl.Nr. 184/29 (Abb. 5) Die ursprünglichen Buckelstrukturen auf dem Grundstück blieben nur auf wenigen Quadratmetern im südöstlichen Eck erhalten und zeichnen sich durch einen sehr artenreichen Magerrasen mit Aufrechter Trespe, Fiederzwenke und Schillergras als Matrixbildnern aus. Beigemischt sind Mittelgräser wie Zittergras und Rotes Straußgras, sowie Nordisches Labkraut, Frühlings-Enzian, Alpen-Distel, Silberdistel, Bergklee und viele mehr in der Krautschicht. Der Großteil der Fläche wurde leicht verfüllt, ohne das Nährstoffniveau des Magerstandorts merklich anzuheben bzw. die Artenzusammensetzung der ursprünglichen Buckelwiesen zu verändern. Die Wiese wurde bisher 1-2x jährlich gemäht. Aus Altersgründen sieht sich die Eigentümerin künftig nicht in der Lage, die Pflege weiter zu führen und plant, sich einen Mähroboter zu kaufen (Gefahr zu hoher Schnittfrequenz)

Abb. 3:
Fläche Nr. 3: Blick vom westlichen Zaun in nordöstlicher Richtung auf den Buckelwiesenhang der Fl.Nr. 184/23.

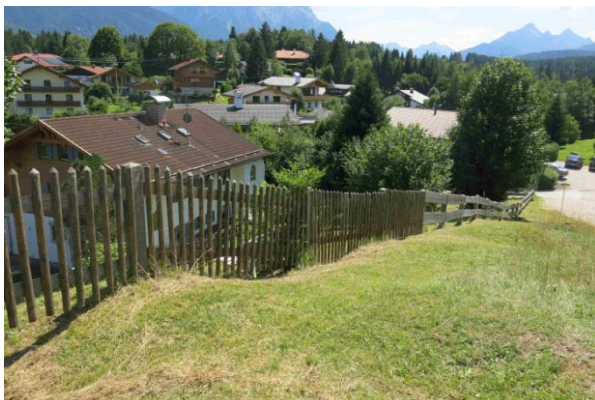
Abb. 4:
Fläche Nr. 3: Beispielhaft ausgebildete Buckelstrukturen an der Hangkante am südlichen Westrand des Planungsgebiets.

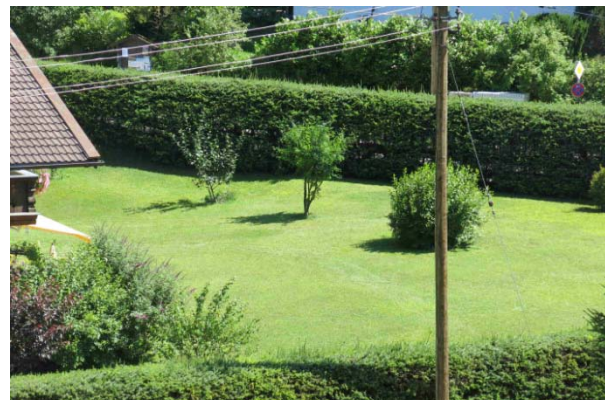
Abb. 5:
Fläche Nr. 4 mit einer zwar strukturell leicht veränderten, aber bezüglich der Artenzusammensetzung noch weitestgehend typisch erhaltenen Buckelwiese.
